QUY HOẠCH, PHÁT TRIỂN ĐÔ THỊ MỚI VÙNG VEN ĐÔ VÀ VẤN ĐỀ NGẬP ỦNG ĐÔ THỊ

BÀI HỌC TỪ KHU VỰC AN KHÁNH VÀ AN HÒA,
QUẬN NINH KIỀU, THÀNH PHỐ CẦN THƠ

TS. NGUYỄN NGỌC HUY

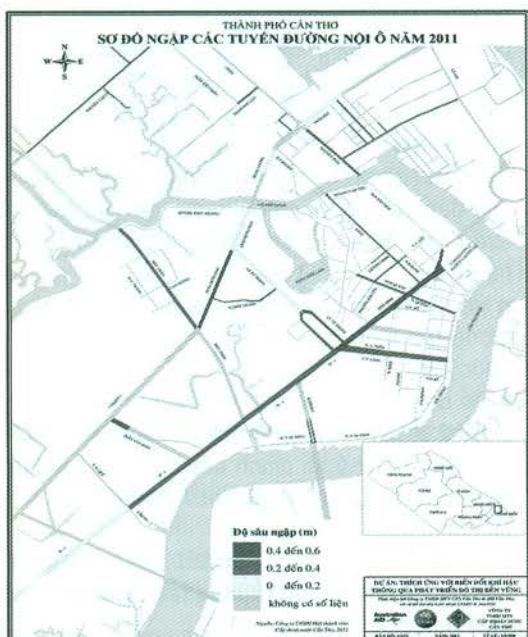
Hình 2: Bản đồ ngập nội ô Ninh Kiều , ngập nước năm 2011
(Nguồn: Dự án thích ứng BĐKH thông qua phát triển đô thị bền vững, CSIRO-DHCT, 2012)

Tại thành phố Cần Thơ, ngập lụt 2011 do nước lũ từ thượng nguồn và do ảnh hưởng của thủy triều, nên nước cũng dâng cao theo triều lên và xuống thấp theo triều xuống. Năm 2011 là năm ngập hơi trễ, kéo dài và có mức nước ngập cao bất thường. Mức nước đạt 2,15m so mức cao nhất 2,16m. Đây là mức nước cao thứ hai trong lịch sử đo đạc của trạm đo Thuỷ văn Cần Thơ. Tổng thời gian có nước ngập là 4 tháng, từ cuối tháng 8 đến giữa tháng 12, và bao gồm 9 chu kỳ triều cuối năm 2011.

Ngày 27/10 mực nước cao nhất xuất hiện (2,15m), khoảng 3h chiều, nước bắt đầu dâng lên từ các miệng cống ở các con hẻm thấp, đến 4h30, nước đã phủ gần như 100% các tuyến đường nội ô của thành phố, trong đó, tuyến đường bị ngập sâu nhất là sâu đến 70-80cm, có chỗ ngập sâu gần 1m. Hiện tượng nước dâng vào thành phố chỉ kéo dài hơn 3 giờ thì từ từ rút xuống thấp hơn mặt đường.

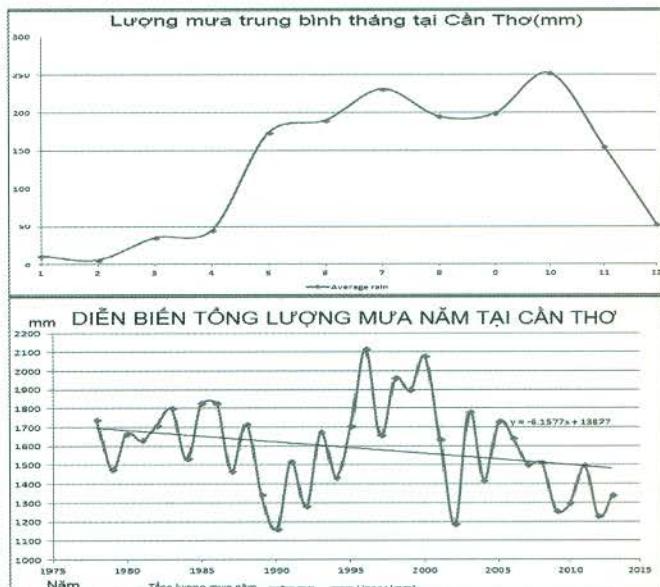
Hình 3: Diễn biến mưa tại Cần Thơ
(Nguồn: Đài khí tượng thủy văn Nam bộ)

Mùa mưa tại Cần Thơ bắt đầu từ tháng 4 đến khoảng tháng 11 hàng năm. Tổng lượng mưa giai đoạn 1978 đến 2013 có xu hướng giảm. Trung bình tổng lượng mưa giai đoạn này là 1.589mm/năm. Lượng mưa trung bình từ năm 1978 đến 2000 là 1661mm/năm, còn trong giai đoạn 2001 đến 2013 là 1462mm/năm.

Năm có lượng mưa cao nhất là 1996 đạt 2111.3mm/năm, đây là năm

không ghi nhận có ngập lụt. Năm có lượng mưa thấp nhất là 1990 mưa chỉ đạt 1160.2mm/năm. Năm 2002 mưa rất ít (1186.8mm/năm), nhưng lại được ghi nhận là năm có lũ lụt.

Năm 2000 có lũ lớn tại DBSCL. Đây là năm có tổng lượng mưa cao thứ hai là 2.075mm/năm, và cũng là năm có lượng mưa ngày cao nhất 211.4mm/ngày (ngày 09/06/2000). Nhưng thời điểm xuất hiện ngày mưa lớn nhất lại không trùng vào ngày mực nước cao nhất tại Cần Thơ.

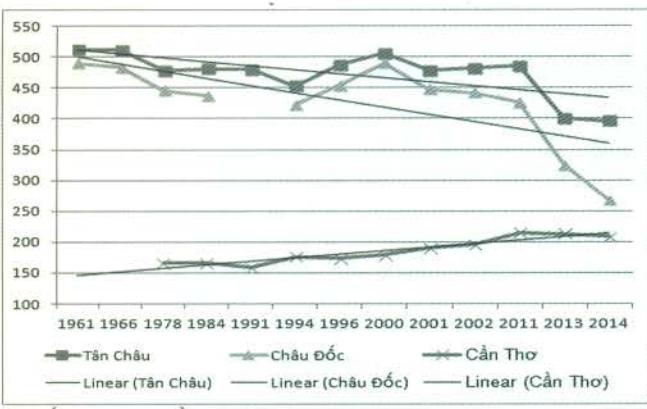
Hình dưới cho thấy vào các năm có lũ, đỉnh lũ tại Tân Châu và Châu Đốc liên tục giảm, ngược lại mực nước cao nhất tại Cần Thơ liên tục tăng.

Hình 4: Đỉnh lũ tại Tân Châu, Châu Đốc và mực nước cao nhất tại Cần Thơ (Nguồn: CCCO tổng hợp số liệu từ Viện KH Thủy lợi VN và Đài KTTV Nam Bộ)

Theo số liệu đo được, mực nước cao nhất ở Cần Thơ có xu hướng gia tăng năm sau cao hơn năm trước; dù cho đỉnh lũ cùng năm ở Tân Châu và Châu Đốc không tăng thậm chí giảm so năm trước đó. Đặc biệt, tại Tân Châu và Châu Đốc, trong năm 2011, 2013 và 2014 đỉnh lũ thấp hơn đỉnh lũ năm 2000 nhưng mực nước cao nhất tại Cần Thơ vẫn cao hơn so năm 2000.

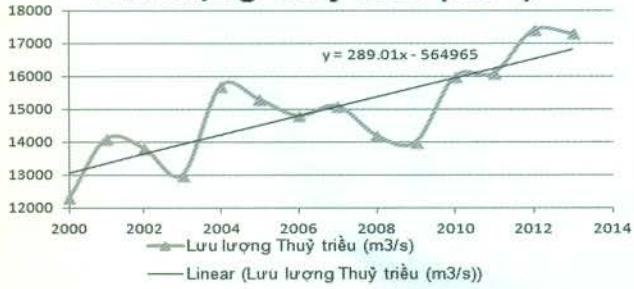
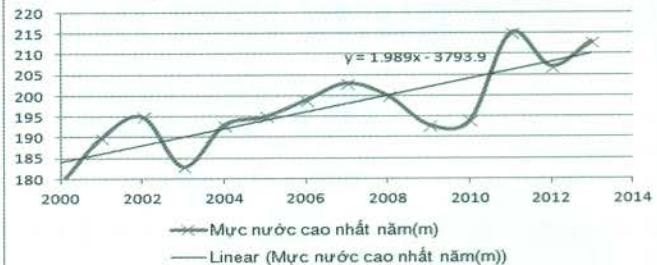
Hình 5a: Lưu lượng thủy triều và mực nước cao nhất tại Cần Thơ 2000-2013 (Nguồn: Đài KTTV Khu vực Nam bộ)

Từ năm 2000 đến 2013 các số liệu đo đạc lưu lượng dòng chảy trên sông Hậu tại Cần Thơ được trình bày trong Hình 5 và Bảng 3. Theo đó lưu lượng cao nhất của sông Hậu hầu như không tăng. Ngược lại lưu lượng thuỷ triều từ biển đổ vào nội địa tăng từ 12.300m³/s lên 17.400m³/s. Lưu lượng trung bình giảm nhẹ từ 6.700m³/s còn khoảng 6.000m³/s.

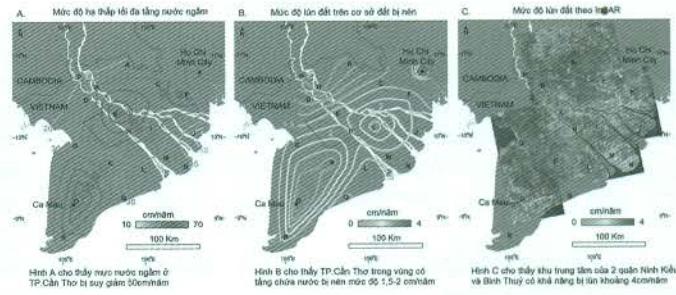
Hình 6: Nguyên nhân và hiện trạng đất lún tại ĐBSCL 2006-2010 nguyên nhân chính làm cho mực nước tại trạm Cần Thơ có khuynh hướng cao lên hàng năm.

Đất lún là vấn đề lớn tại ĐBSCL. Đất lún (tầng sâu hơn 80m) làm cho mực nước dâng cao. Theo kết quả nghiên cứu của nhóm chuyên gia Đại học Stanford Hoa Kỳ, công bố cuối năm 2014, khai thác nước ngầm là một nguyên nhân chính gây sụt lún đất, ở các khu vực ven biển còn tạo ra một nguy cơ kép đe doạ về ngập lụt: vừa do lún đất vừa do nước biển dâng.

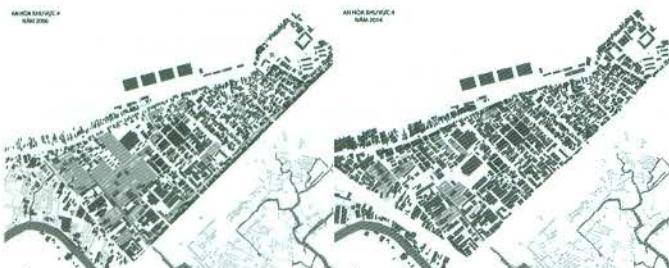
Hình 7: Sự thay đổi mật độ xây dựng tại khu vực 4 Phường An Hòa năm 2006 và năm 2014

Nghiên cứu cho thấy, tốc độ phát triển đô thị ở khu vực 4 phường An Hòa là nhanh chóng thể hiện ở diện tích các công trình thay đổi trong vòng 10 năm là khoảng 20% (bảng 4 và hình 7).

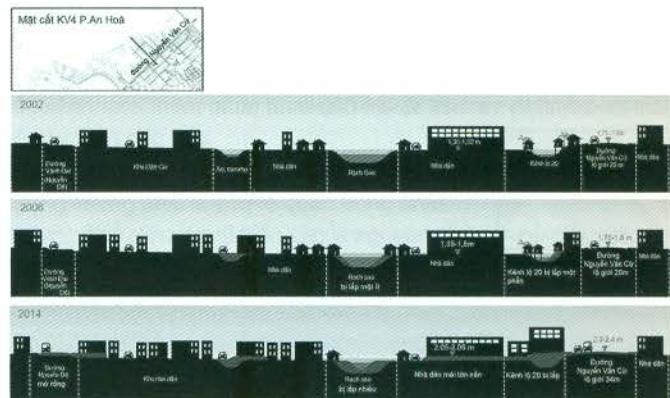
Hình 8: Mô phỏng nguyên nhân gây ngập đô thị tại KV4 An Hòa

Đường Nguyễn văn Cừ sau khi hoàn thiện có cốt cao độ là 2,32–2,40m cao hơn đỉnh triều lớn nhất hiện nay là 2,15m – năm 2011, đồng thời cao hơn khu dân cư từ 30–35cm.

Theo thiết kế hướng dốc thoát nước trên tuyến đường, nước mưa theo cống thoát đường kính D-80cm đổ vào hệ thống cống D-80cm tại nút giao đường Mậu Thân – Võ Văn Kiệt và thoát ra kênh rạch tự nhiên, đoạn từ đường Trần Việt Châu theo cống thoát ra đường Cách Mạng Tháng 8 và thoát ra rạch Khai Luông. Tuy nhiên, các miệng thu hồ ga nhỏ không thu nước kịp, gây ngập trên mặt đường, một phần nước mưa trên mặt đường thoát ngược vào các tuyến hẻm có cao độ thấp hơn, gây ngập trong khu dân cư.

Trường Toản trong khu vực 4 hiện tại vẫn sử dụng hệ thống thoát nước có sẵn trước đây, đã cũ, bị tắc nghẽn và có cao độ thấp hơn hệ thống cống mới xây dựng dưới vỉa hè đường Nguyễn Văn Cừ. Nên nước mưa xuống hệ thống của khu vực 4 chảy không được thông qua hệ thống cống Nguyễn Văn Cừ.

Tất cả các yếu tố nói trên là nguyên nhân chính gây ngập khu vực 4 Phường An Hòa khi mưa nặng hạt kéo dài hơn 30 phút.

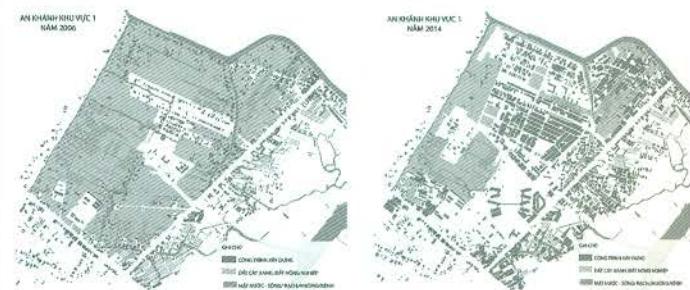
Hình 9: So sánh mật độ công trình khu vực 1 An Khánh năm 2006 và năm 2014

Các trụ sở cơ quan và nhất là nhà dân xây dựng hai bên đường Nguyễn Văn Cừ gia tăng. Khu vực 1, có thêm quy hoạch xây dựng khu dân cư và tái định cư Thới Nhựt 2, để tái định cư cho các dự án xây dựng trên địa bàn quận Ninh Kiều và Bình Thủy. Giai đoạn này trên Khu vực 1 còn thực hiện quy hoạch chi tiết xây dựng TL:1/500 khu tái định cư trường Đại học Y Dược.

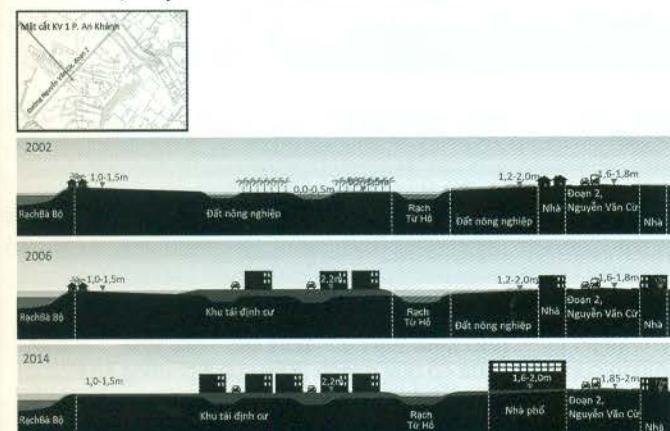
Hình 10: Mô phỏng nguyên nhân gây ngập đô thị tại KV 1 An Khánh

Tại Khu vực 1, mưa lớn gây ngập cục bộ vài đoạn đường trong khu vực dân cư. Đó là hậu quả của ý thức và trách nhiệm giữ gìn môi trường sống của cộng đồng cư dân còn hạn chế. Có trường hợp vì muốn tránh mùi hôi từ miệng cống thoát nước, người dân muốn bít các miệng thu nước nên đã vứt rác, chất thải vào miệng cống, hố ga gây tắc nghẽn cửa thu nước mưa; Thải đất, cát, vật liệu xây dựng làm cản trở dòng chảy.

Mặt khác, nguyên nhân của nước ngập còn do Nhà nước thiếu kinh phí và chưa có kế hoạch cải tạo sửa chữa, nạo vét hệ thống cống thoát theo định kỳ và nhất là vào đầu mùa mưa.

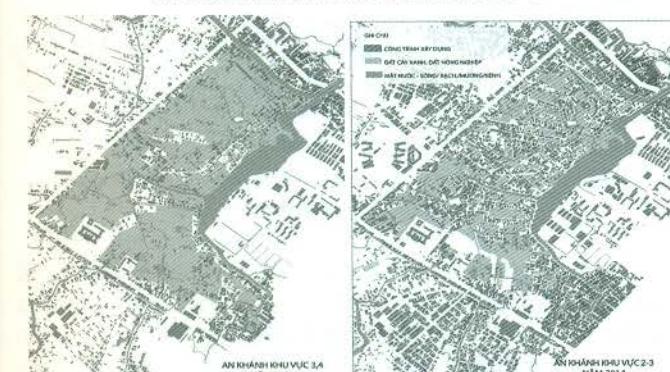
Hình 11: Quá trình đô thị hóa tự phát ở khu vực 2 và 3, phường An Khánh từ 2006 đến 2014

Giai đoạn từ 2002–2006 Khu vực 2 và 3 phường An Khánh có một phần nằm trong quy hoạch TL:1/500 hai bên đường Nguyễn Văn Cừ nối dài, nhưng quy hoạch chưa được triển khai. Các hộ dân định cư nơi đây tự phát xây nhà và các công trình phụ không theo tiêu chuẩn, quy hoạch do đó độ cao nền nhà, công trình và đường hèm có độ cao chênh lệch và tuỳ tiện.

Khu vực 2 và 3 có tình trạng chậm triển khai quy hoạch dẫn đến nhà dân xây dựng tự phát ngày càng gia tăng, trong khi nhà nước chưa đầu tư các công trình hạ tầng. Giai đoạn này bắt đầu quá trình xây dựng nhà ở mạnh mẽ, rõ rệt làm cho diện mạo khu vực thay đổi nhiều. Mật độ xây dựng tăng cao. Nền nhà bị nâng lên tuỳ tiện, nền nhà làm sau cao hơn nền nhà xây trước. Diện tích mặt đất tự nhiên bị bê tông hóa gia tăng. Nhiều mương, rạch nhỏ tự nhiên dần nước trung gian có vai trò thoát nước cục bộ bị san lấp, diện tích mặt nước giảm và diện tích cây xanh bị thu hẹp.

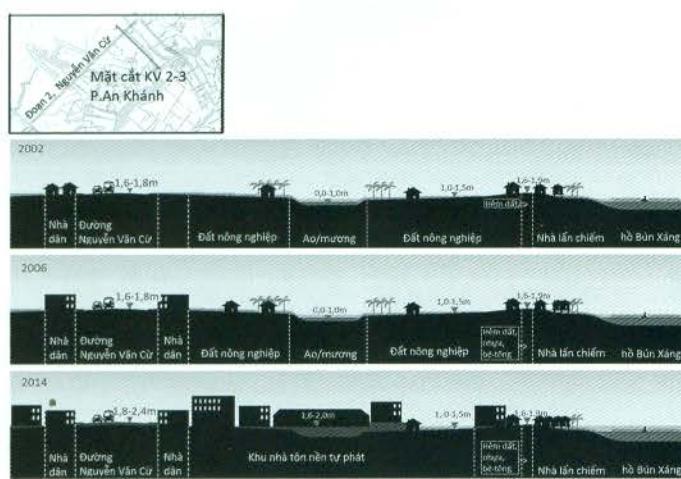
Hình 12: Mô phỏng nguyên nhân gây ngập đô thị tại KV 2 và 3 An Khánh

■ Người dân xây nhà không theo cốt nền quy hoạch, tôn nền cục bộ; nhà xây dựng sau nâng cao hơn nhà xây dựng trước, nước từ khu vực này chảy tràn qua khu vực lân cận và ngược lại.

■ Phần lớn các mương rạch nhỏ trong khu vực bị san lấp, chặn dòng thoát không thông thoáng.

■ Việc tôn nền xây dựng ven các sông, kênh, rạch đã dần lấp đầy các vùng đất thấp còn trống có vai trò trữ tạm và thoát nước khi mưa hoặc triều cường;

■ Các miệng thu nước có số lượng ít và nhỏ nên không thu nước kịp, cống bị nghẹt, nước không có đường thoát nằm ngay trên mặt đường gây hiện tượng ngập kéo dài.
