NGHIÊN CỨU TỔNG QUAN VỀ NGUYÊN NHÂN CƠ BẢN VÀ GIẢI PHÁP TỔNG THỂ ĐỐI VỚI VẤN ĐỀ XÓI LỞ BỜ SÔNG CỬU LONG

An overview study of primary causes and general solutions to erosion of riverbank in the Mekong river

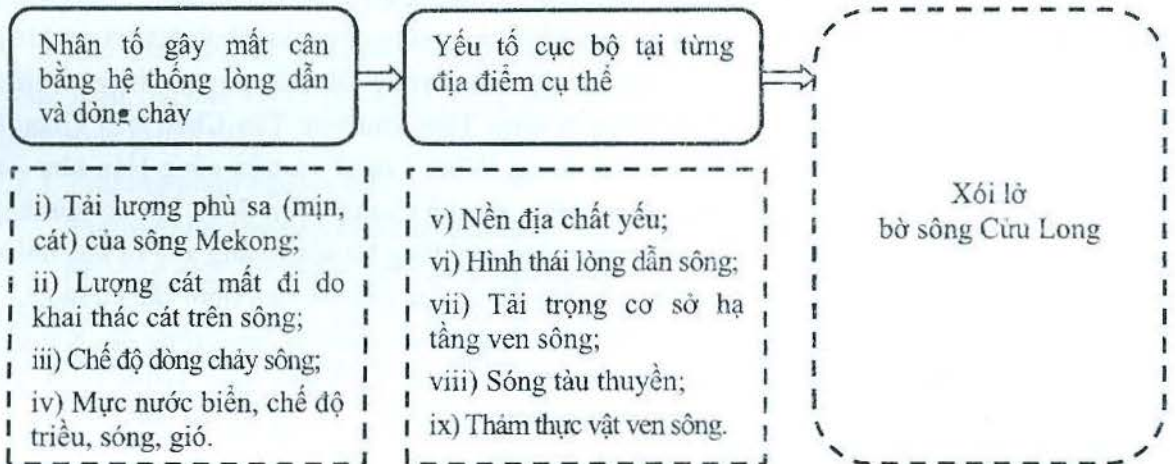
Hình 3. Sơ đồ nhân tố tổng thể gây xói lở bờ sông Cửu Long [4], [22]

Các nguyên nhân đã được chỉ ra trong các nghiên cứu trước đây như động lực dòng chảy lớn; địa chất lòng sông, kênh mềm yếu [9]-[11]; biến đổi khí hậu làm thay đổi làm thay đổi dòng chảy; nhóm do hoạt động KT-XH trên lưu vực và tại địa phương như xây dựng hồ chứa; khai thác cát [12], [14], [27]-[28]. Tuy nhiên, để giải thích cho tình trạng gia tăng xói lở bờ sông trong thời gian qua thì chúng ta cần xem xét theo sơ đồ sau (Hình 3):

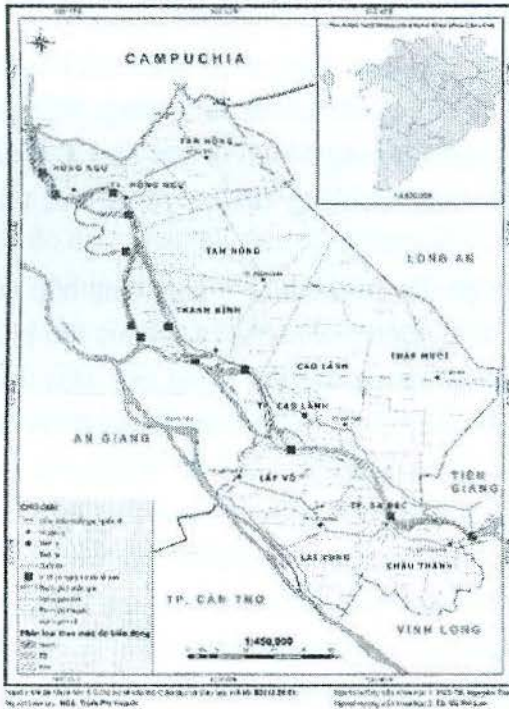
BẢN ĐỒ CẢNH BÁO DIỄN BIẾN LÒNG DẪN SÔNG TIỀN ĐOẠN CHẢY QUA TỈNH ĐỒNG THÁP ĐẾN NĂM 2030

Hình 5. Bản đồ cảnh báo diễn biến lòng dẫn sông Tiền đoạn chảy qua tỉnh Đồng Tháp đến năm 2030 (thu nhỏ từ bản đồ tỉ lệ 1:450.000) [22]

Việc cảnh báo xói lở, bồi tụ có thể sử dụng nhiều phương pháp khác nhau, mỗi phương pháp có những ưu, nhược điểm riêng. Trên quan điểm địa lí tổng hợp, chúng tôi cảnh báo diễn biến lòng dẫn sông Tiền đoạn chảy qua tỉnh Đồng Tháp đến năm 2030 khi xem xét các nhân tố có liên quan trực tiếp gây xói lở lòng dẫn như vận tốc và hướng dòng chảy, cấu tạo địa chất lòng dẫn, hình thái lòng dẫn, khai thác cát sạn; các nhân tố gián tiếp như độ dốc và độ cao bờ sông và phân bố công trình xây dựng ven sông. Bên cạnh đó, đoạn sông có sự tồn tại tại các hố sâu cũng được chúng tôi tích hợp trong cảnh báo diễn biến lòng dẫn (Hình 5). Do đó, cảnh báo diễn biến lòng dẫn (xói lở, bồi tụ) trên cơ sở phân tích hình thái động lực có độ tin cậy cần thiết theo tiếp cận địa lí tổng hợp [21], [22] nên thể mở rộng phạm vi áp dụng cho toàn hệ thống sông ở vùng ĐBSCL.
